INUNDAÇÕES URBANAS EM LONDRINA PR: UM ESTUDO DA BACIA DO RIBEIRÃO CAMBÉ

CAMBÉ BASIN: A CASE STUDY AIMED TO THE UNDERSTANDING OF URBAN FLOODS IN LONDRINA - PR

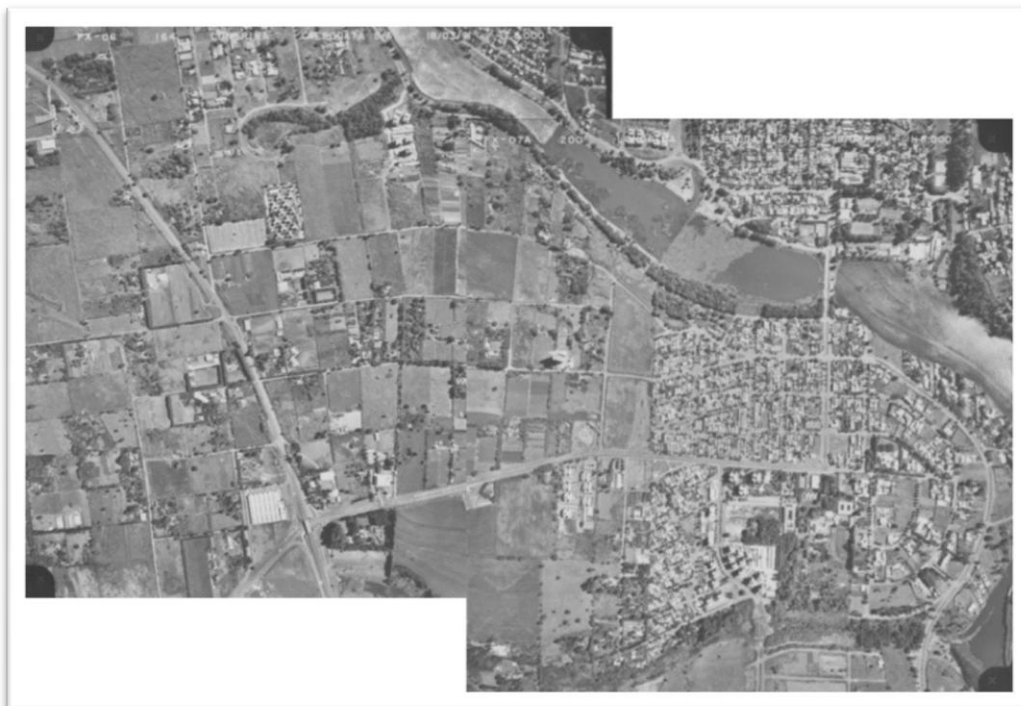
Figura 5. Voo aerofotogramétrico de 1991.

Fotos aéreas do início dos anos 1990 (Figura 5) mostram um espaço com ocupação predominante de chácaras na vertente direita da bacia. Uma comparação destas fotos com imagens do ano de 2018 (Figura 6) permite verificar as mudanças pelas quais a área passou durante este período. A região passou por um processo de verticalização, um perfil característico da cidade, que mantém essa singularidade desde épocas anteriores.

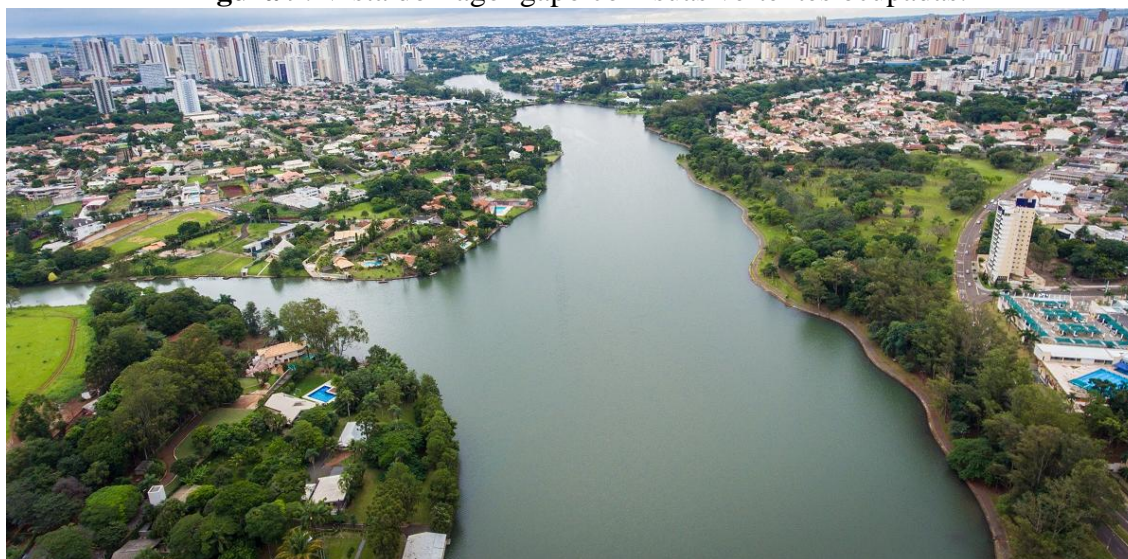
Figura 9. Vista do Lago Igapó com suas vertentes ocupadas.

A verticalização do centro da cidade se estendeu para outras áreas da cidade, com maior ênfase na vertente direita da bacia do Ribeirão Cambé, onde se estabelece atualmente a Gleba Palhano (Figuras 7,8 e 9):

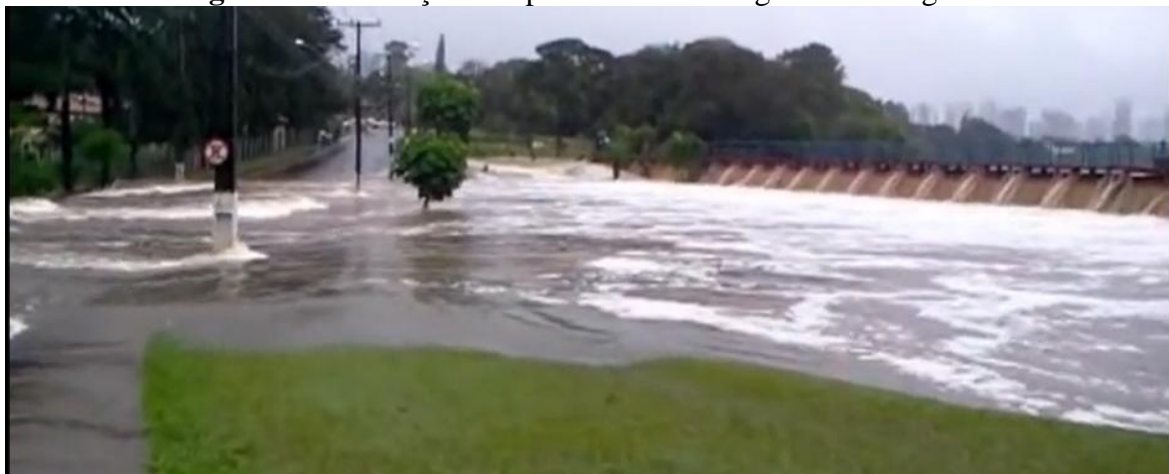
Figura 13. Inundação completa da rua a margem da barragem.

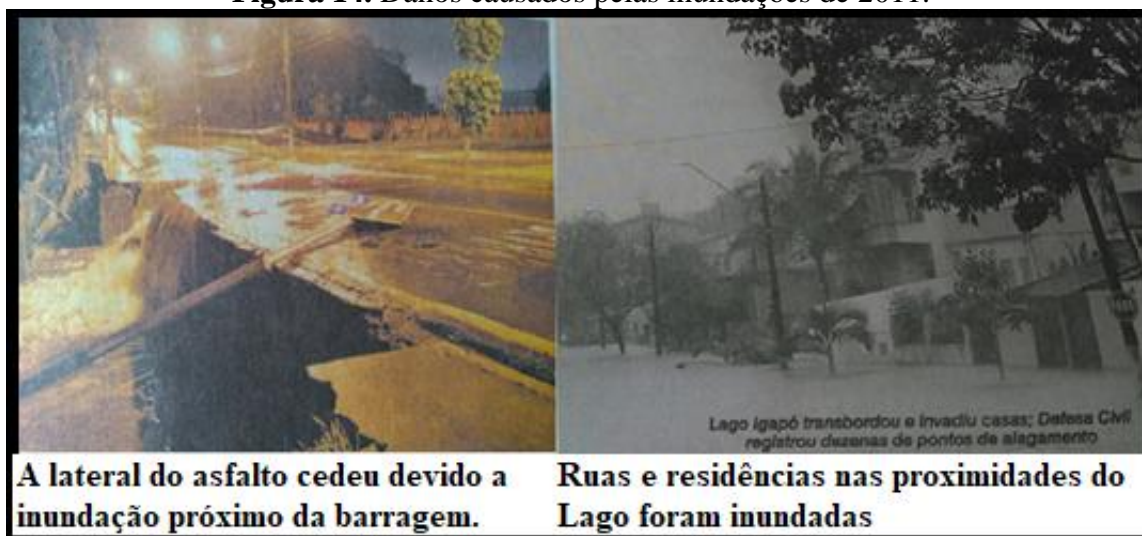
Figura 14. Danos causados pelas inundações de 2011.

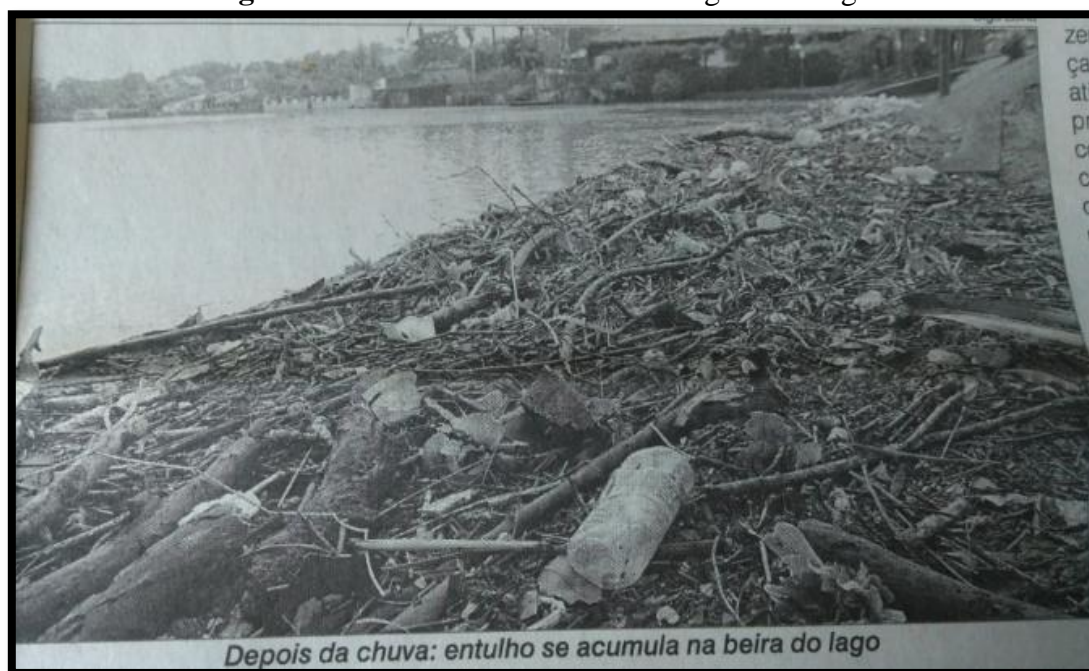
Esses eventos pluviométricos extremos contribuem para trazer para os lagos uma grande quantidade de lixo e entulhos que se acumulam às margens (Figura 15).

Figura 15. Entulho acumulado na margem do Lago1.

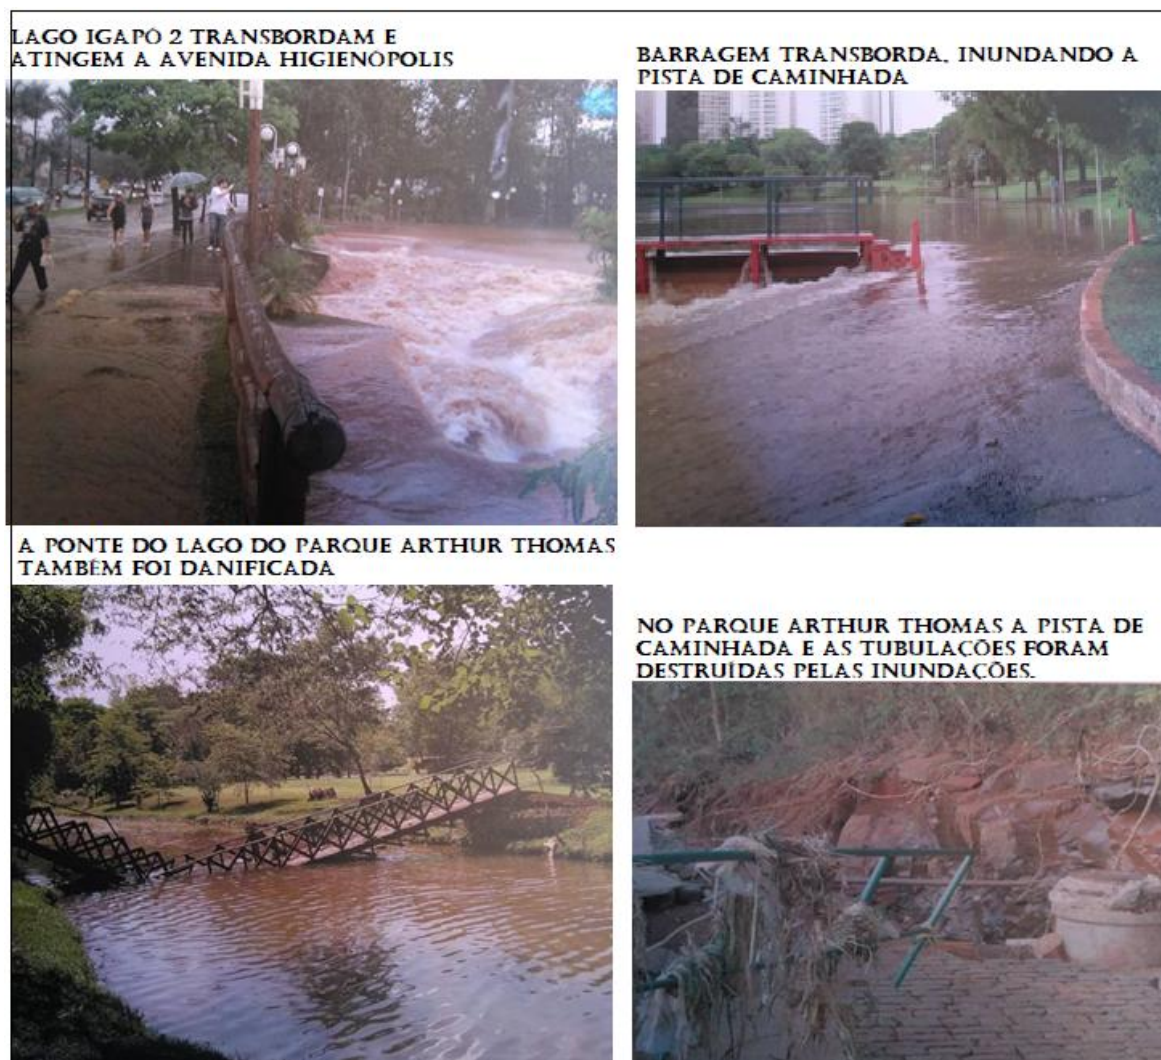
O Parque Arthur Tomas, teve a ponte que passa sobre o ribeirão danificada e suas pistas de caminhadas destruídas pelas águas, as tubulações e estruturas foram bastante danificadas.

Esse evento também contribuiu para causar muitos outros transtornos, como a inundação da Avenida Higienópolis, da barragem, das pistas de caminhadas dos lagos, do aterro do Lago 2, entre outros (Figura 16).

Figura 16. Destruição e danos causados pelas inundações e alagamento do evento ocorrido em 2011.

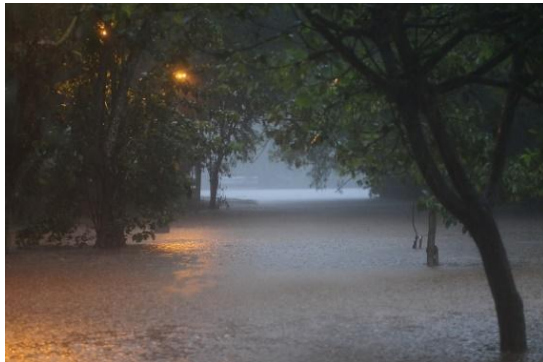
Figura 17. Pista de caminhada inundada, 2012.

Cabe destacar que a inundações de residências e ruas próximas aos lagos, voltou a se repetir em 2012 (Figuras 17, 18, 19 e 20).

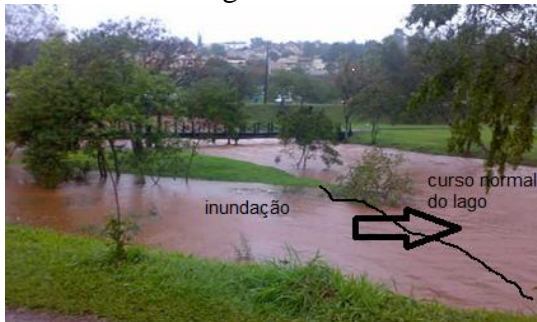
Figura 19 – Inundação próxima a rua Prefeito Faria Lima, entre o Lago 3 e o aterro.

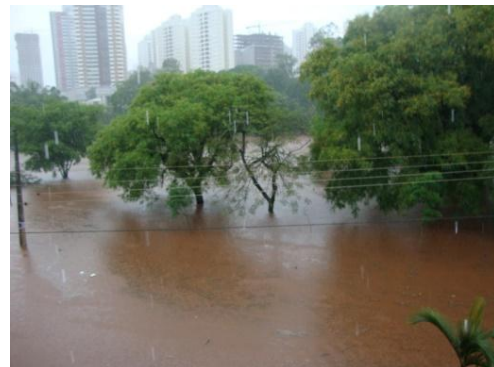
Figura 20 – O aterro submerso, a água subiu mais de 2 metros.

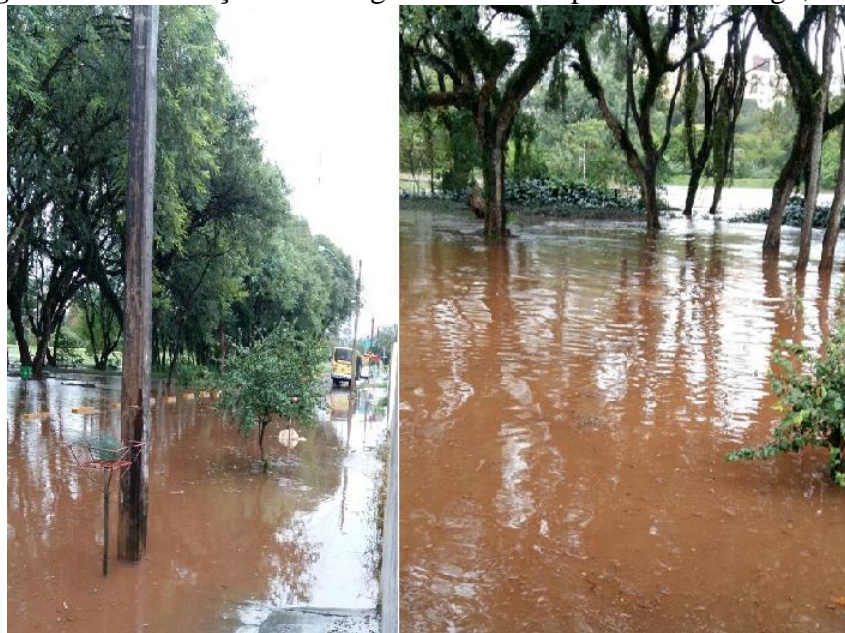
As inundações e alagamentos ocorreram mais uma vez em 2016 e 2017, o Lago transbordou atingindo as margens e parte da vegetação ficou submersa, assim como as ruas e residências próximas (Figura 21).

Figura 21 – Inundação das margens e das ruas próximas ao Lago, 2017.

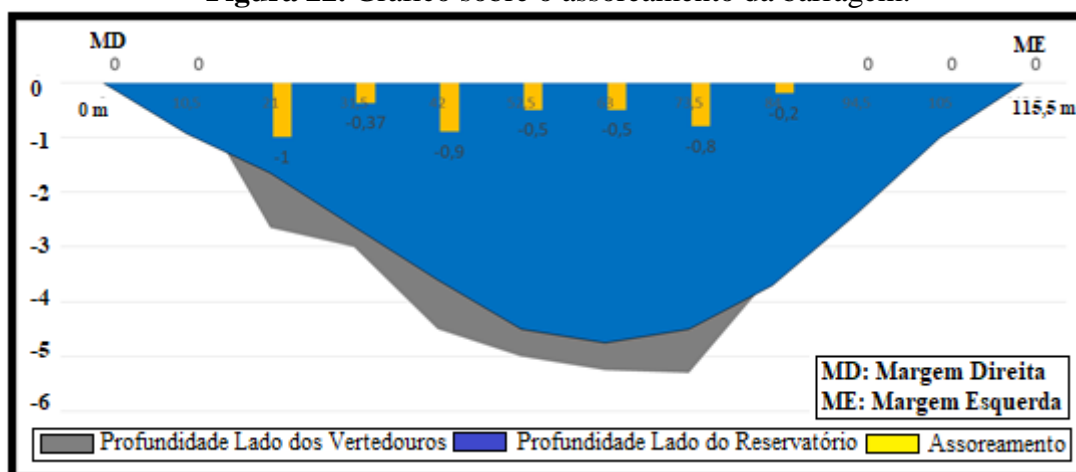
Figura 22. Gráfico sobre o assoreamento da barragem.

- 6) Determinação do “grau” de assoreamento do Lago I: com as medições de profundidade ao longo da barragem do Lago Igapó, tanto do lado úmido, quanto do lago seco, foi possível estabelecer o “grau” de assoreamento do lago em questão. A diferença entre os valores encontrados em cada um dos lados do vertedouro foi estabelecida como assoreamento, uma vez que a barragem foi construída sobre uma laje de rocha e, portanto, a profundidade original é a mesma tanto no lado úmido quanto no seco;

O assoreamento do lago, a impermeabilização do solo de parte da bacia, somados aos demais fatores de ocupação contribuem para que os eventos de inundação e alagamento se ampliem de forma que a cada ano os eventos se repetem com maiores frequências, se tornando um problema que, atualmente se encontra longe de uma solução. Tendo em vista, que o poder público estabelece suas ações no sentido de atender os efeitos e não as causas dos problemas.
