PROBLEMAS AMBIENTAIS DECORRENTES DOS PADRÕES DE USO E COBERTURA DAS TERRAS DA MICROBACIA DO RIACHO DO RONCADOR, EM TIMON (MA)

ENVIRONMENTAL ISSUES ARISING FROM THE USE OF STANDARDS AND COVERAGE OF THE LANDS OF THE CREEK WATERSHED OF RONCADOR IN TIMON (MA)

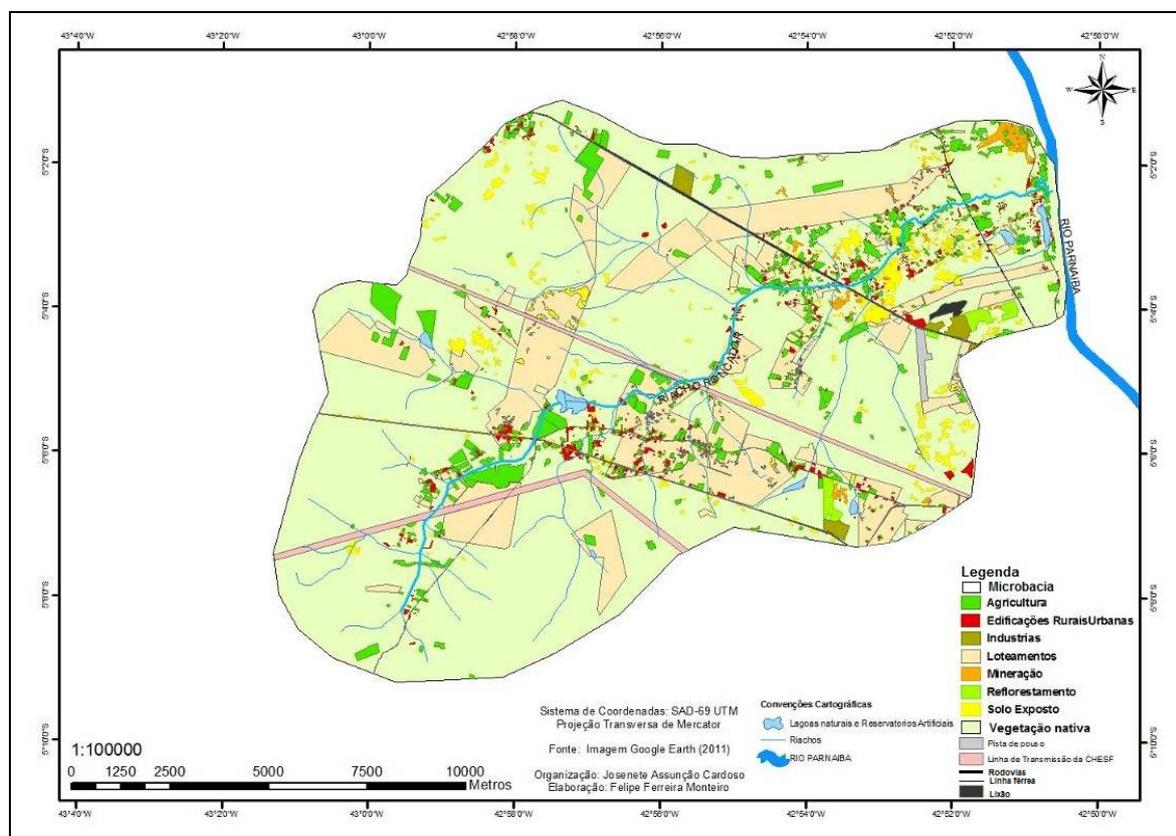
Mapa 1 – Mapeamento dos usos e cobertura das terras da MBRR (data do mapeamento: 26.10.2011)

Das classes de usos e cobertura das terras mapeadas para a MBRR, destaca-se a classe Vegetação nativa como a mais representativa, correspondendo 70,0% da área total. Em seguida tem-se a classe Loteamento (17,4%), representada pela atividade da especulação

imobiliária seguida da classe Agricultura (4,6%) predominantemente de vazante, o que remete à problemas ambientais decorrentes da supressão das Áreas de Preservação Permanente (APP's) de margens. A classe Solo exposto, representa as áreas devastadas pela atividade de mineração, desmatamento para produção de carvão vegetal e “limpeza” de áreas vegetadas para instalação de loteamentos e residências rurais. Esta classe ocupa uma porcentagem de 2,1% da área de estudo. A Classe Água é representada pelos cursos d'água, lagoas e reservatórios artificiais. Ao todo foram mapeados 60 reservatórios artificiais e 7 (sete) lagoas naturais. Para esta classe, o resultado foi de 0,6%. A classe Indústria é representada pelos empreendimentos de criação, abate e beneficiamento de carne bovina e aves, além das indústrias ceramistas que fabricam telhas e tijolos para a construção civil. Esta classe ocupa 0,5% da área de estudo. A classe Mineração refere-se à atividade de exploração de rochas para calcamento poliédrico e exploração de argila de modo tradicional, a céu aberto, para fabricação de tijolos, notadamente no povoado Piranhas. Esta classe representou 0,4% da área de estudo. Já a classe Reflorestamento foi a de menor ocorrência na área, representada por 0,4%. Constitui-se de áreas de plantio maciço com espécies florestais exóticas, no caso o eucalipto (gênero *Eucalyptus*).

Vale ressaltar que embora a classe Vegetação nativa tenha apresentado um valor significativo para a área de estudo, a mesma encontra-se em vários estágios sucessórios de regeneração em função do desmatamento constatado na área.

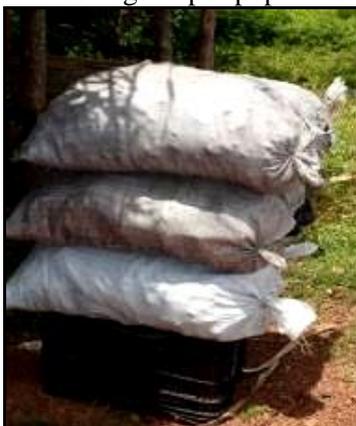
O município de Timon, onde está inserida a microbacia do Riacho do Roncador é o maior fornecedor de combustível (lenha) e de carvão vegetal, comumente vendido em feiras livres e ao longo das principais vias de acesso que cortam a região (MARANHÃO, 2002). A Figura 2 evidencia esta prática.

Figura 2 - Venda de carvão vegetal por populares à margem da BR 316

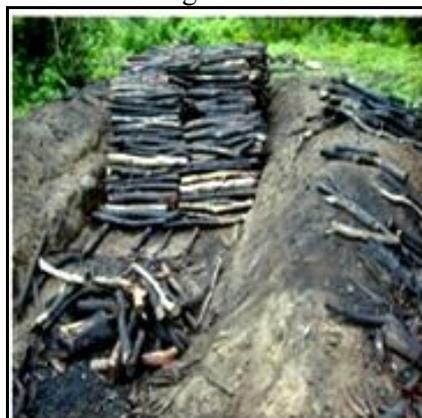
Destaca-se também na MBRR o desmatamento da vegetação para a prática da “caeira”, denominação popular ao processo tradicional de fabricação do carvão vegetal, para consumo próprio ou venda. As “caeirás” constituem-se de valas escavadas ao solo em uma área mais distante do aglomerado de residências, local onde geralmente encontra-se uma vegetação arbustiva, ou mesmo solo nu, em que a vegetação já foi arrasada, conforme Figura 3.

Figura 3 - Utilização clandestina de madeira para fabricação de carvão vegetal nas “caeirás”

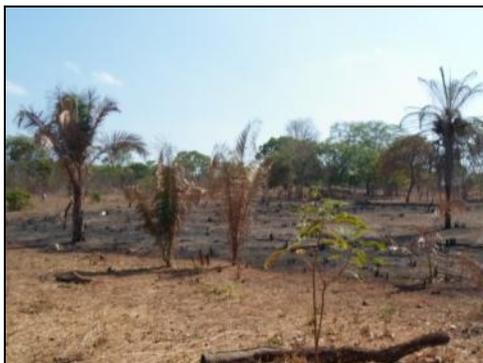
É importante ressaltar que embora os conceitos se assemelhem, existe diferença entre queimada e incêndio. De acordo com o BRASIL (2013), a queimada é um procedimento de manejo agropastoril, onde se emprega fogo para limpeza da área ou para seu cultivo, prática bastante comum na área de estudo, conforme Figura 4.

Figura 4 - Lavoura de manejo tradicional: uso do fogo.

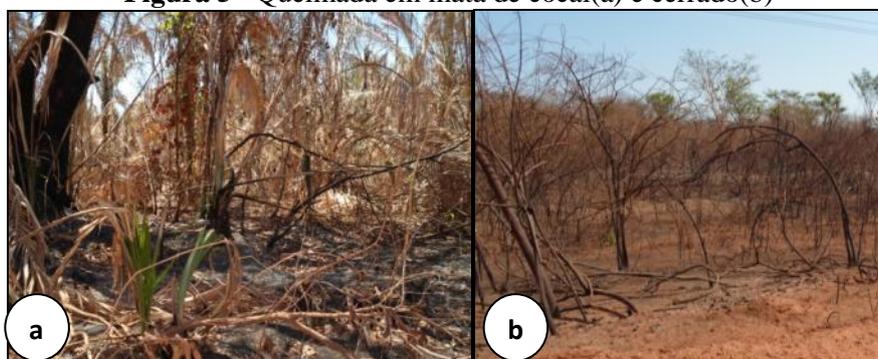
Já o incêndio, é a ocorrência de fogo fora de controle em que muitas vezes pode ser ocasionado por uma queimada que não foi devidamente orientada, autorizada e acceirada. Exemplos desta prática na área de estudo podem ser vistos na Figura 5.

Figura 5 - Queimada em mata de cocal(a) e cerrado(b)

Associadas ao problema anterior (desmatamento), as queimadas têm trazido grande prejuízo, pois o período em que as mesmas ocorrem coincide com a temporada das mais elevadas temperaturas, baixa pluviosidade e grande ventania na região (setembro/outubro/novembro), favorecendo a expansão do fogo, seja ele acidental e/ou provocado, trazendo para a cidade a fuligem e a fumaça resultantes desta prática.

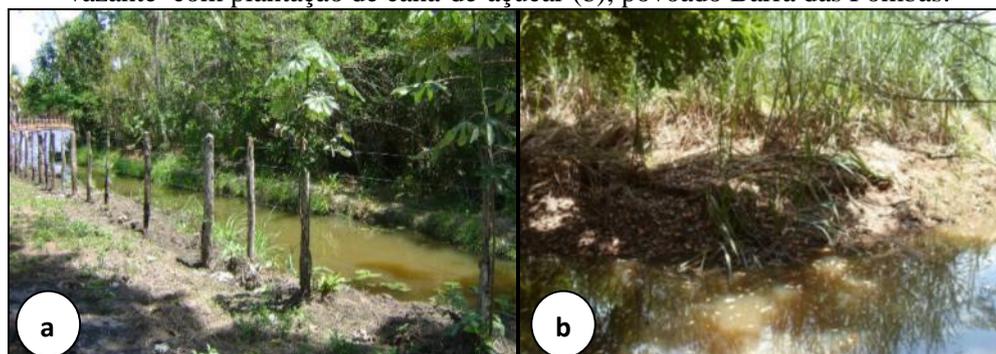
As principais atividades humanas relacionadas com a supressão da mata ciliar (APP's) na área de estudo, correspondem à agricultura de vazante, desmatamentos decorrentes da “limpeza” de áreas loteadas, edificações próximas aos cursos d'água, instalação de reservatórios artificiais para criação de peixe, instalação de balneários nos próprios leitos, dentre outros. A Figura 6 evidencia problemas relacionados a usos inadequados com supressão da mata ciliar da área de estudo.

Figura 6 - Ausência de mata ciliar: área do Balneário Roncador (a), no povoado Roncador e cultura de vazante com plantação de cana-de-açúcar (b), povoado Barra das Pombas.

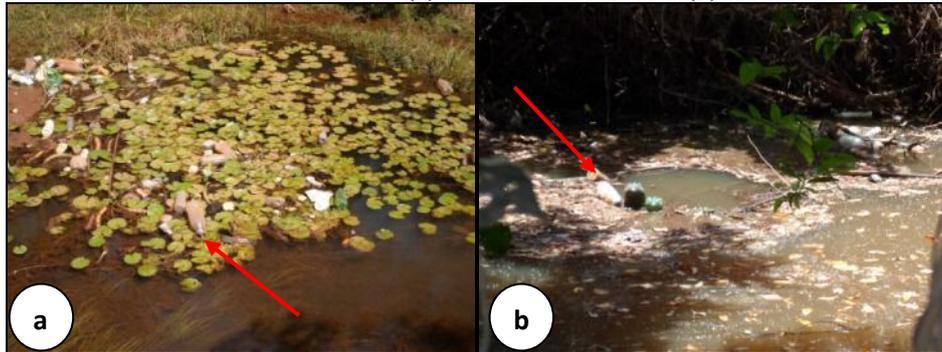
A proximidade de algumas edificações urbanas ou ainda rurais a cursos d'água, certas “indústrias” de abate de animais, atividade como piscicultura, e balneários têm provocado na MBRR uma série problemas ambientais que comprometem a qualidade da água ainda disponível. Durante as excursões de campo foi possível registrar a presença de resíduos sólidos depositados nos afluentes do riacho Roncador, como pode ser observado na Figura 7.

Figura 7 - Contaminação física: resíduos sólidos no curso do riacho Roncador nos povoados Fazenda “89” (a) e Barra das Pombas (b)

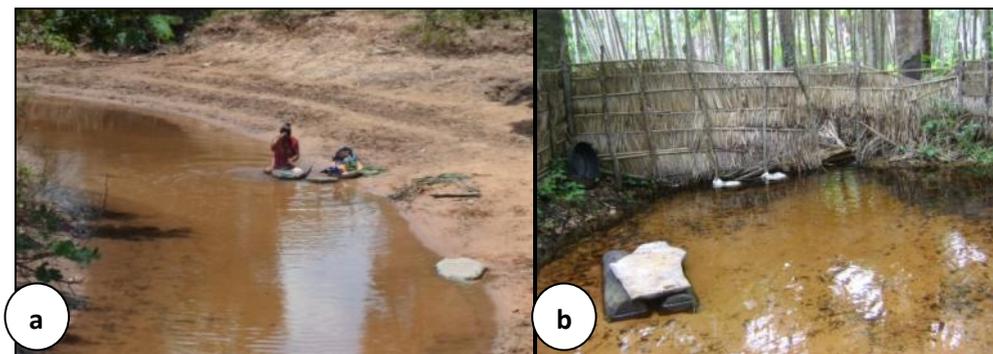
Pode-se constatar ainda a contaminação das águas do riacho por produtos químicos, quando da deposição de saponáceos e derivados durante o uso doméstico por parte das comunidades locais, como pode ser constatado na Figura 8.

Figura 8 - Uso doméstico da água nos povoados Barra das Pombas (a) e Flor do Campo (b).

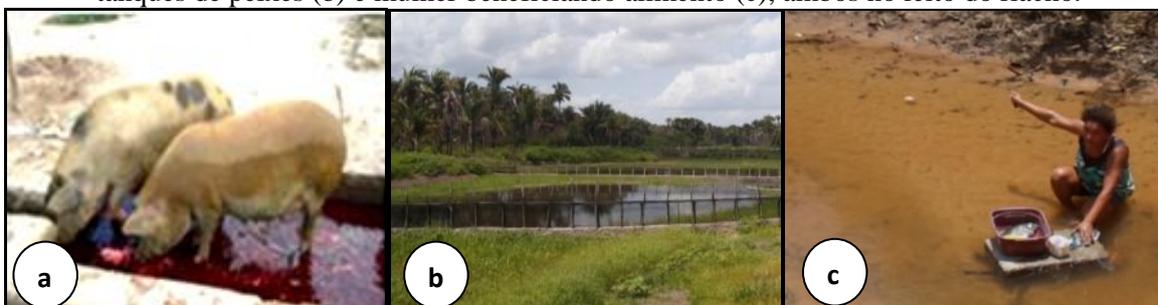
Dentre os vetores de poluição já citados também merece destaque aquele que provoca a poluição/contaminação biológica, ou seja, quando há a deposição de resíduos de origem biológica, tendo como consequência a contaminação por coliformes fecais, bactérias e outros vermes. Este problema também está presente na área de estudo, representado pelos criatórios de animais domésticos e abatedouros clandestinos, como pode ser observado na Figura 9.

Figura 9 - Contaminantes biológicos: canalização de sangue de abatedouro clandestino (a), tanques de peixes (b) e mulher beneficiando alimento (c), ambos no leito do riacho.

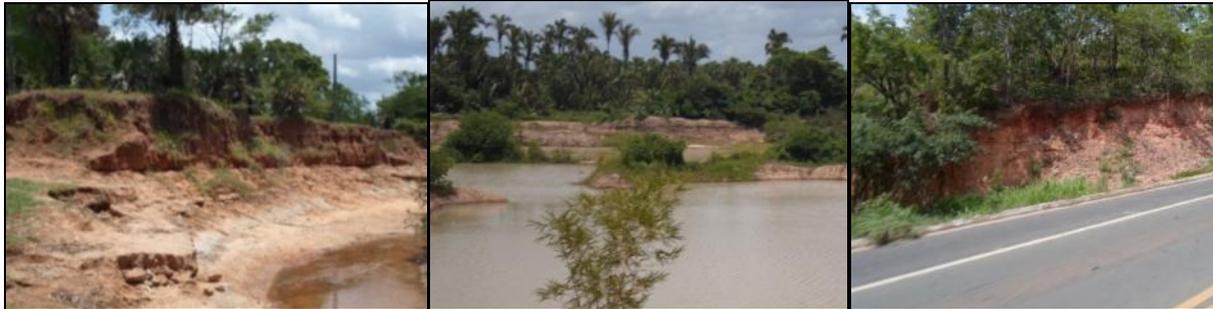
Diante do exposto, verificou-se que a área da MBRR, em função de seus usos atuais, também sofre com o problema da erosão e assoreamento, resultado da remoção da vegetação e revolvimento dos horizontes do solo pela atividade da mineração.

Os processos erosivos também se fazem presentes em vários pontos ao longo das vias de acesso, especialmente as rodovias, fazendo emergir exposição dos taludes marginais pela remoção da vegetação, com conseqüente desencadeamento de processos erosivos, que culminam no acúmulo de material à margem das vias de acesso. A Figura 10 evidencia o problema em questão.

Figura 10 - Processos erosivos: assoreamento do leito do curso d'água, povoado Barra das Pombas (a), acúmulo de material sedimentar, povoado Piranhas (b) e erosão dos taludes marginais, BR 316 (c).

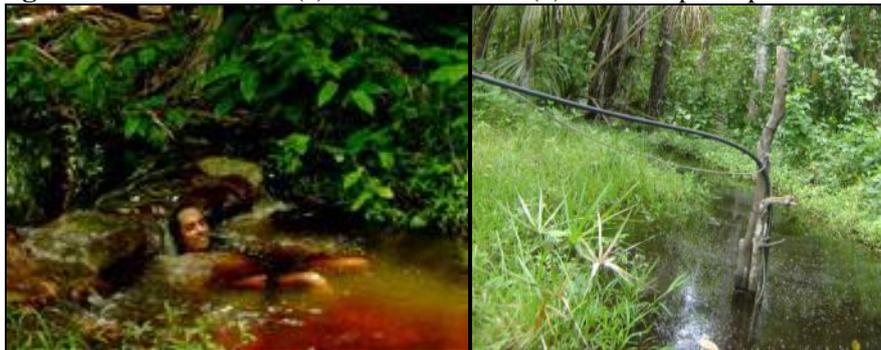
Os barramentos, bombeamentos e desvios ou canalizações das águas dos respectivos cursos da MBRR são considerados problemas porque alteram drasticamente a vazão e velocidade das águas dos riachos, prejudicando famílias dos povoados à jusante.

Figura 11 – Barramento (a) e bombeamento (b) do curso principal do riacho

Na área da MBRR este problema é bastante comum. A gravidade deste problema se torna maior quando levamos em conta que grande parte dos riachos tributários componentes da rede hidrográfica da microbacia tem caráter intermitente.

As ações de barramento e/ou bombeamento objetivam a garantia da oferta de água, bem como abastecimento de balneários para prática de lazer e tanques de piscicultura, como indicados nas Figuras 11.

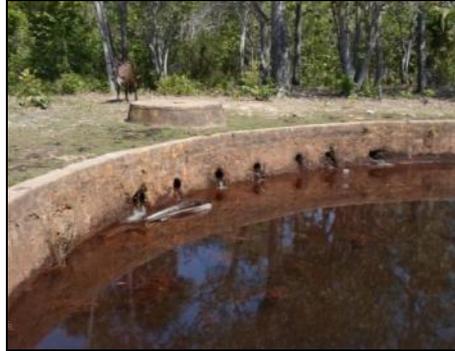
A Figura 12 evidencia o desvio do curso principal do riacho do Roncador para alimentação de piscinas.

Figura 12 - Piscina do balneário “Água Limpa” com desvio subterrâneo do curso do riacho para o interior da piscina.

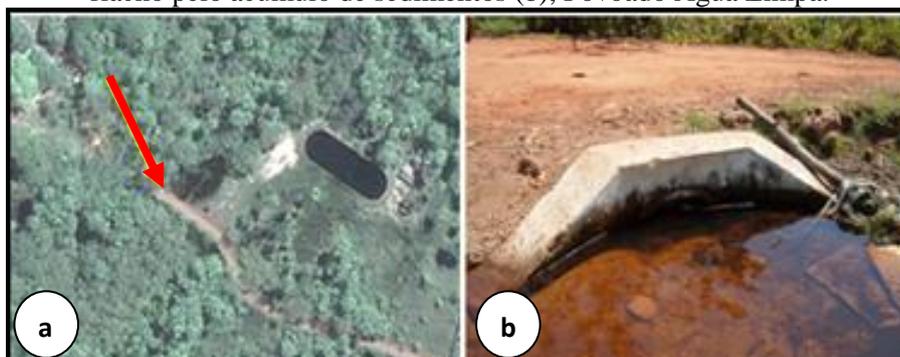
Queiroz (2010) informa que as canalizações promovem o estreitamento dos canais fluviais, ou seja, estrangulam-no, diminuindo a largura original da drenagem e o fluxo das águas no leito do rio. Um exemplo de canal fluvial que sofreu a canalização de seu curso pode ser observado na Figura 13.

Figura 13 - Estrada com presença de canalização (a) e consequente “estrangulamento” do riacho pelo acúmulo de sedimentos (b), Povoado Água Limpa.
