CONTEXTUALIZAÇÃO DA PAISAGEM EM UMA AVALIAÇÃO DE INDICADORES AMBIENTAIS DE DEGRADAÇÃO HÍDRICA

Cristina Poll BIGUELINI

Mestre em Geografia - Produção do Espaço e Meio Ambiente
Universidade Estadual do Oeste do Paraná - UNIOESTE –
biguelini@gmail.com

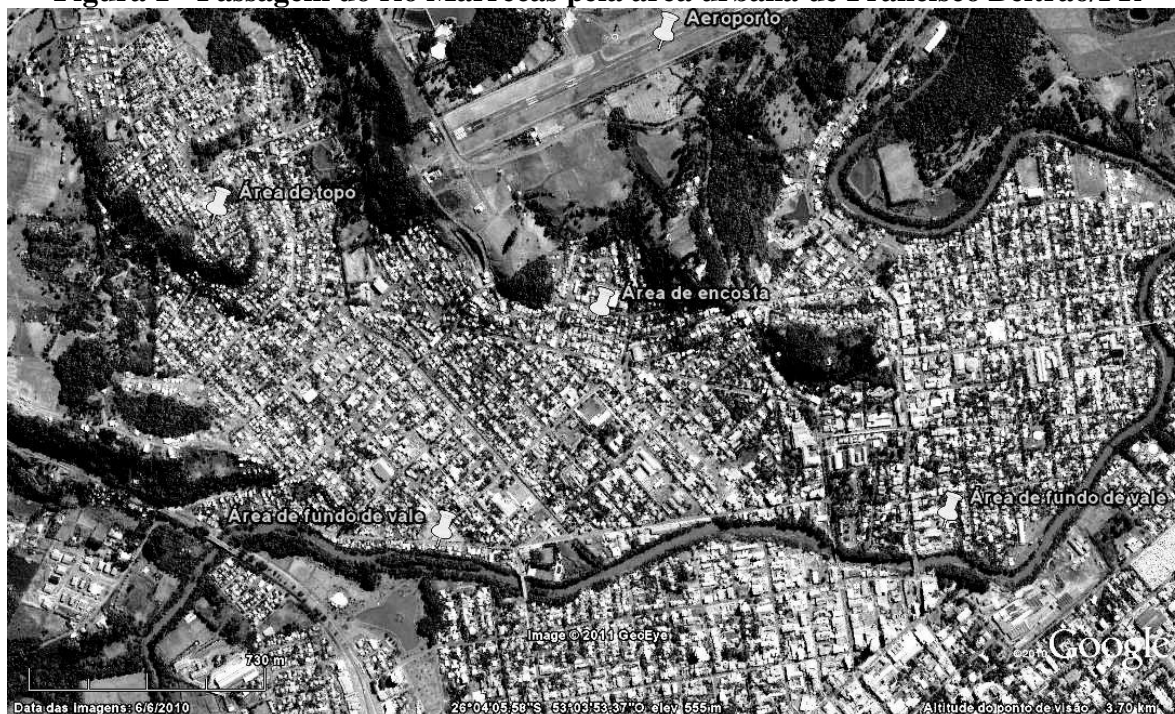
Figura 1 - Passagem do rio Marrecas pela área urbana de Francisco Beltrão/PR

Observa-se (Figura 1) na passagem do rio Marrecas ao longo da área urbana do município de Francisco Beltrão, a ocorrência de uma ocupação massiva de fundo de vale,

encostas e topo dos morros. Onde se retrata visivelmente a presença de moradias, empresas e indústrias as suas margens, pela grande maioria do trajeto urbano do rio.

Parte da paisagem urbana da cidade é composta por morros e a área descrita como topo de morro é onde se encontra o aeroporto municipal, dois cemitérios (um particular e outro municipal), um clube de campo e alguns bairros de moradia (Novo Mundo, Cristo Rei, São Miguel, São Francisco...). Bairros estes de moradores de médio a baixo poder aquisitivo, onde o uso e ocupação do solo se dão basicamente com fundo habitacional e social. As áreas de produtividade agrícola e pecuária aparecem mais ao fundo, ocupando parte de áreas de topo e parte de encostas (Figura 1).

Visualiza-se nas imagens de satélite (Figura1), uma ocupação intensa em áreas de encosta, basicamente com fins habitacionais, o que segundo relatório da MINEROPAR em 2002, tal município apresenta áreas de encosta com risco de acidentes sérios:

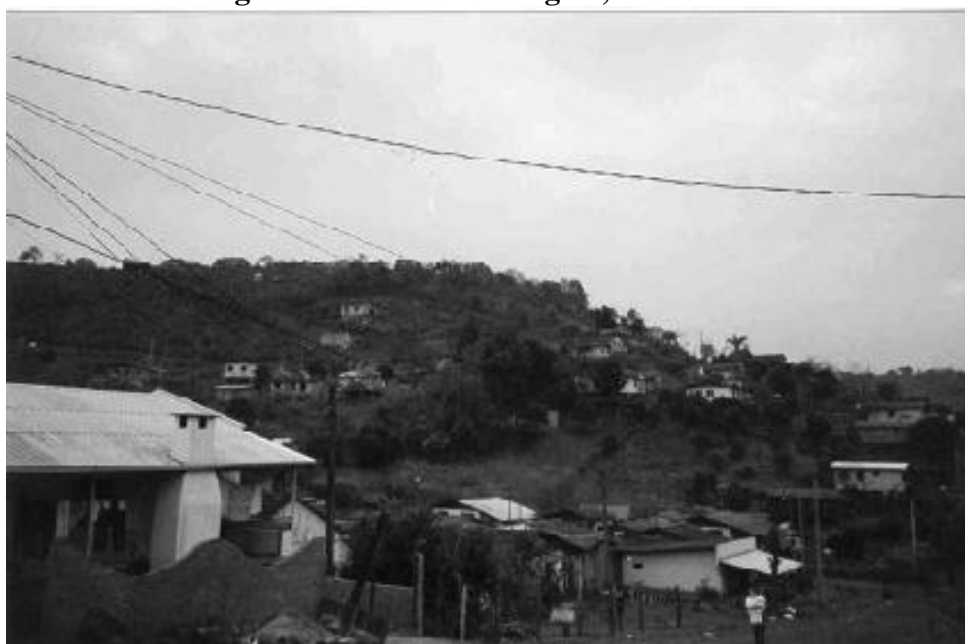
Figura 2 - Bairro São Miguel, ano de 2002

No ano de 2002 as imagens retratam uma ocupação, de encostas e topo de morros, ainda bastante tímida (Figura 2), com pequeno numero de casas, onde as ruas ainda não têm asfalto e muitas são de paralelepípedos, facilitando escoamento de águas. A vegetação ainda recobre partes dos morros. E embora tal forma de ocupação tenha sido prevista na legislação municipal como sendo de risco, observa-se um aumento estimado acima de 30% nas áreas de encostas:

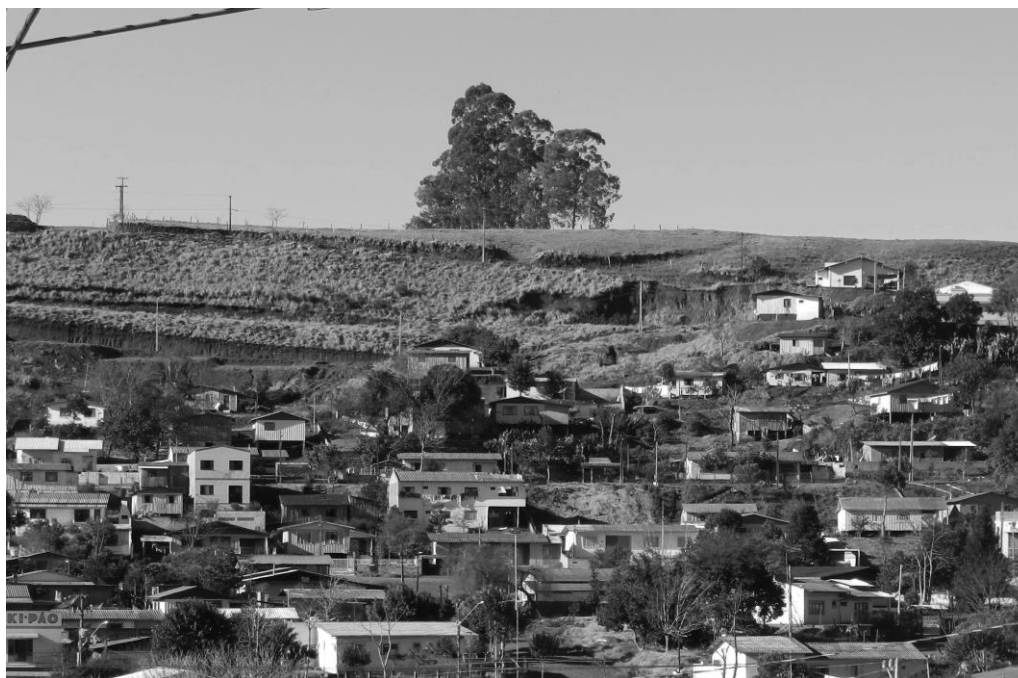
Figura 3 - Bairro São Miguel, ano de 2011

No ano de 2011 (figura 2) a mesma área encontra-se com um numero bem maior de residências, com ruas asfaltadas e outras em construção na encosta do morro e no topo.
